ーリバーストライク奮闘記ー

<<リバーストライク（三輪バギー）なる乗り物発見>>

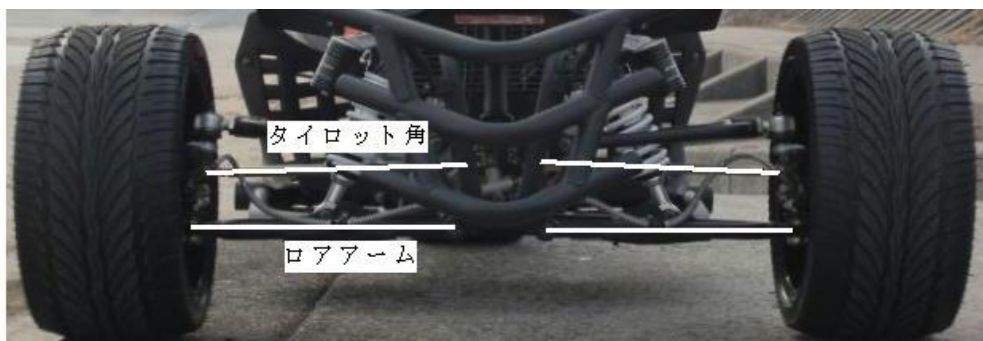
- ・タイロッドとロアアームの平行度を計測。

平行な状態からワッシャー2枚分程度のずれ、ショックアブソーバーが縮んだ際にステアリングが切れ込む位置関係にあった。凹凸による横っ飛びも当たり前！

- ・タイロッドとロアアームが平行になるように調整する。ワッシャー2枚で解決。

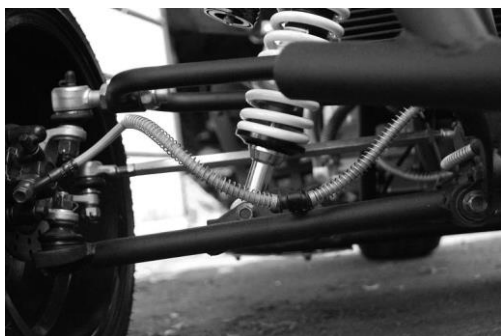
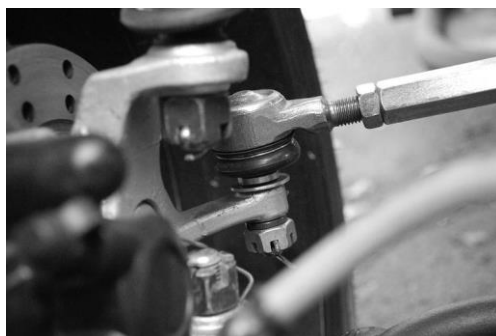
左のタイロッドに緩み止めのスプリングワッシャーが無い。新たに取り付けて、他の締め付け部分もついでに増し締め。

時速60kmでもほぼ安定。たかがワッシャー2枚で驚異的な改善に驚く。

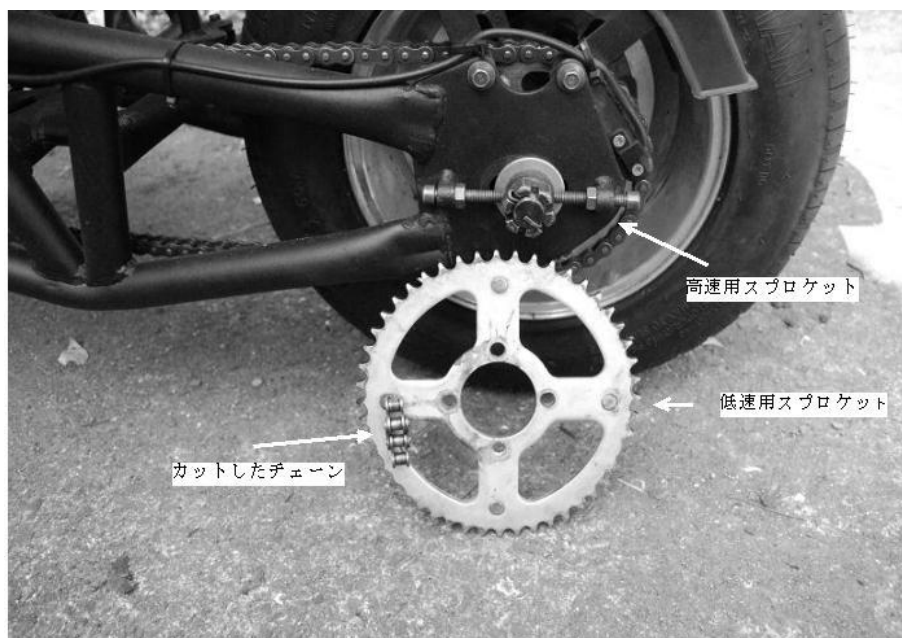
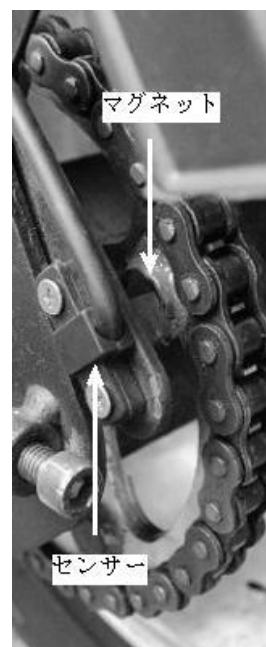
- ・車体を油圧ジャッキで持ち上げ、後輪全てを取り外す。
スプロケットを比較したらねじ穴サイズとPCDが異なる。専用部品なのに？
安全には支障なかったが、チェーンのテンションボルトが逆に装着されていた。
度重なる信用失墜。少々嫌気が襲う！だが、あきらめない！
- ・ねじ穴をボール盤で加工して取り付け。
スプロケットの直径が小さくなった分チェーンが弛んでしまった。
- ・チェーンの駒を2駒カットして問題解決
チェーンの駒をディスクグラインダーで研削し、ポンチでピンを抜く。

写真左がスプロケットを取り付けた後輪と、取り外したスプロケットである。径が随分小さくなったのがわかる。カットしたチェーンはセンサーマグネットにくっつけて撮影している。写真右は速度検出用のマグネットと磁気センサーを撮影している。

あらかじめマグネットを取り付けておいた37丁のスプロケットに交換。

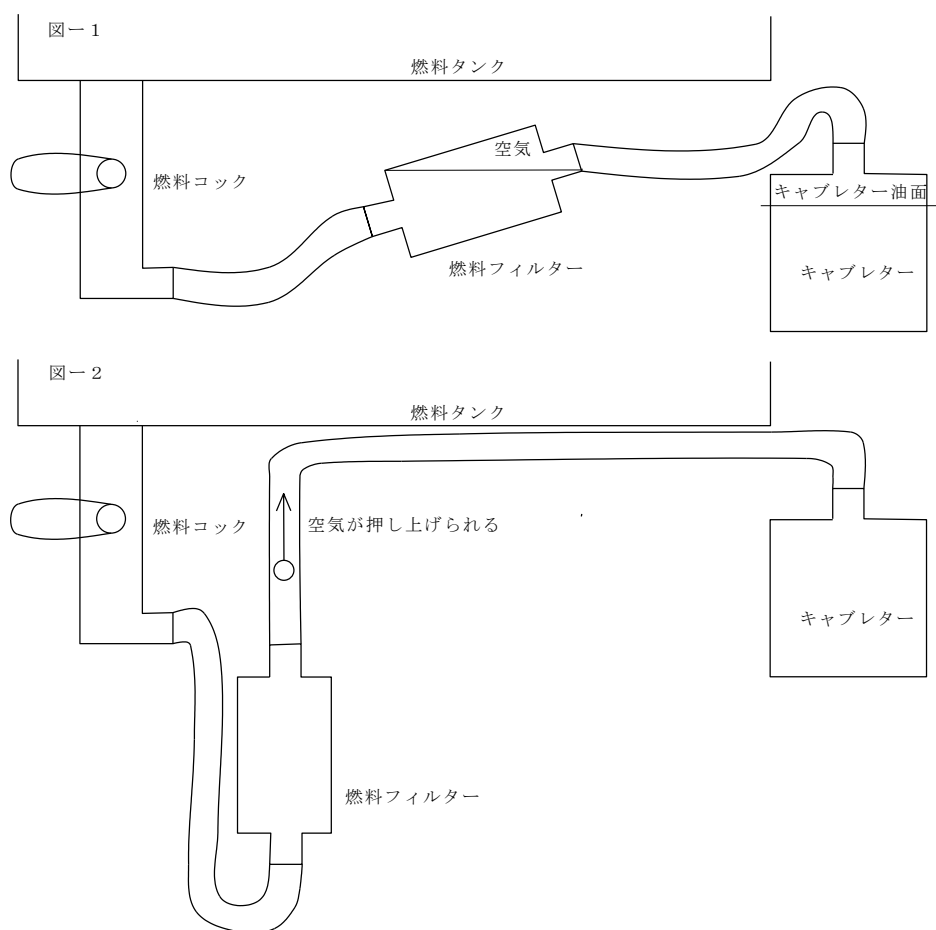
燃料タンクの底に取り付けられたバルブとキャブレターの落差が少なく、登坂時などの急激な燃料消費に供給が間に合わない。

満タン時は、落差が稼げるために支障ないが、タンク内の燃料が少なくなると致命的。燃料計の指示でもわかるように、燃料が少し消費した時点で油面が大きく下がる。燃料の大半がタンクの下部にあり、少し消費したところで落差をあまり稼ぐことが出来なくなる。一応タンクはキャブレターより上にあるために、燃料が流れ込まなくなることはない。燃料の流れを工夫することで何とかかなりそうだと考えた。フィルターもその原因の一つ。

- 燃料フィルターが斜めに傾いた状態で、しかも高い位置に取り付けてある

落差があれば問題はないと思うが、落差が少ないためにフィルターに溜まったエアーが燃料の流れを妨げている。（図-1）

フィルターの油面とキャブレターの油面に落差がほとんど無く、フィルター内の空気を押し出すことが出来ないと考えた。（図-1）また、燃料ホースの引き回しも悪い。

そこで、フィルターの位置を下げて垂直に取り付けることで、内部に溜まった空気の圧力が上昇し、燃料と共に空気が押し出されて順調な流れになると考えた。（図-2）

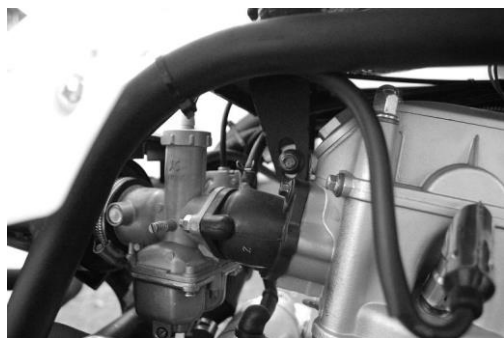
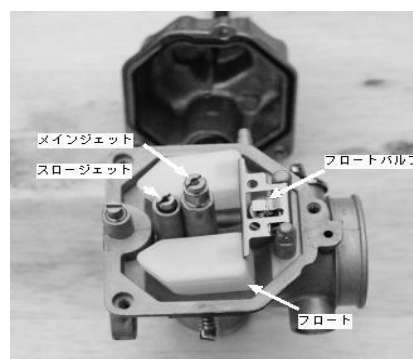
油面の高さはフロート室にあるフロートの浮沈でフロートバルブを開閉させることにより決定される。予想通り。オーバーフローまでの余裕がありすぎ！油面が低そうである。

左図がエンジンに取り付けられたキャブレターで右図がそれを分解した状態である。

・フロートバルブの位置を油面が現状より 5mm 程度高くなるように調整。

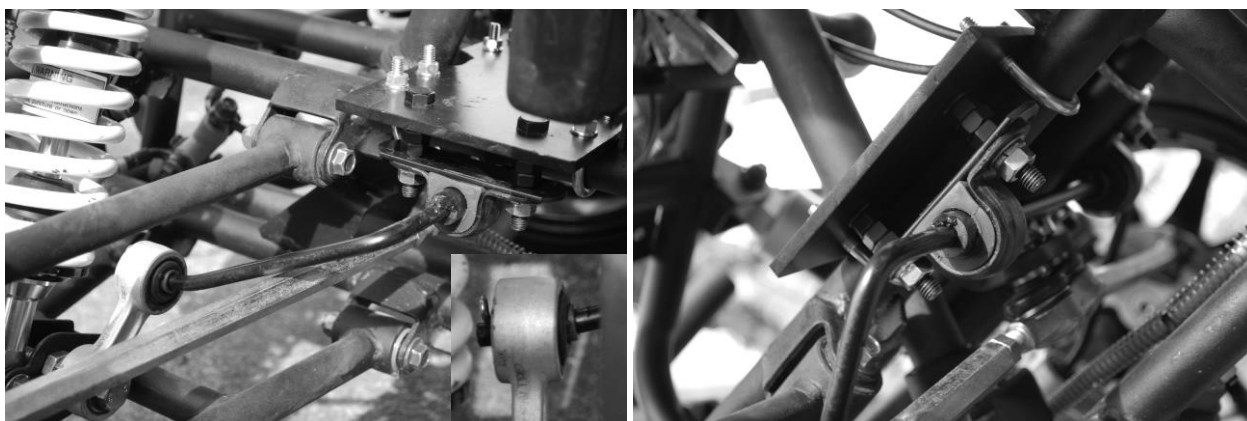
スタビライザー未装着ではコーナーリングごとにオーバーステアが発生し、操縦安定性に若干の問題があった。高速コーナーでは強い遠心力が発生し、片方のアームが急激に沈むためにステアリングがハンドル操作以上に切り込まれ、不安定な状態が発生する。

左の写真が車体とロアアームをスタビライザーで結合した様子で、スタビライザーの先端はピン留め（写真右下）している。

右がマウントを車体の下部からのぞき込んだ写真である。左右を鋼材で結合している様子がわかる。

だが、スタビライザーの装着でコーナーリングが安定し、S字コーナーの安定が予想を上回った。スタビライザーの径が 8mm ではやや細いのではないかとその効果の有無を心配し、試行錯誤を繰り返す覚悟で試作したが、効果は抜群であった。運も良い！
