ーリバーストライク奮闘記ー

<<リバーストライク（三輪バギー）なる乗り物発見>>

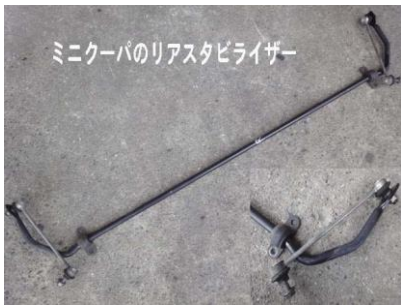
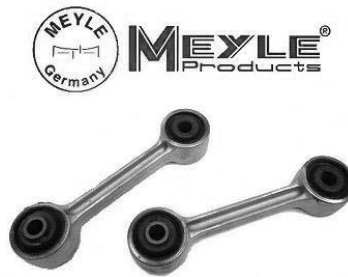
ミニカーパのリアスタビライザーはマウント部が利用できそうである。スタビライザー本体には購入済みの S45C 8mm の鋼材を使用し、サスペンションとの結合にはスタビライザーリンクが利用する。

- ・鋼材と車体にマウントを取り付ける際の加工が必要となる。
